## PROCESO DE CONSERVACIÓN Y RESTAURACIÓN

## INTERVENCIÓN DE RESTAURACIÓN EN LA NAVE OCCIDENTAL

(Plazuela San Ignacio)

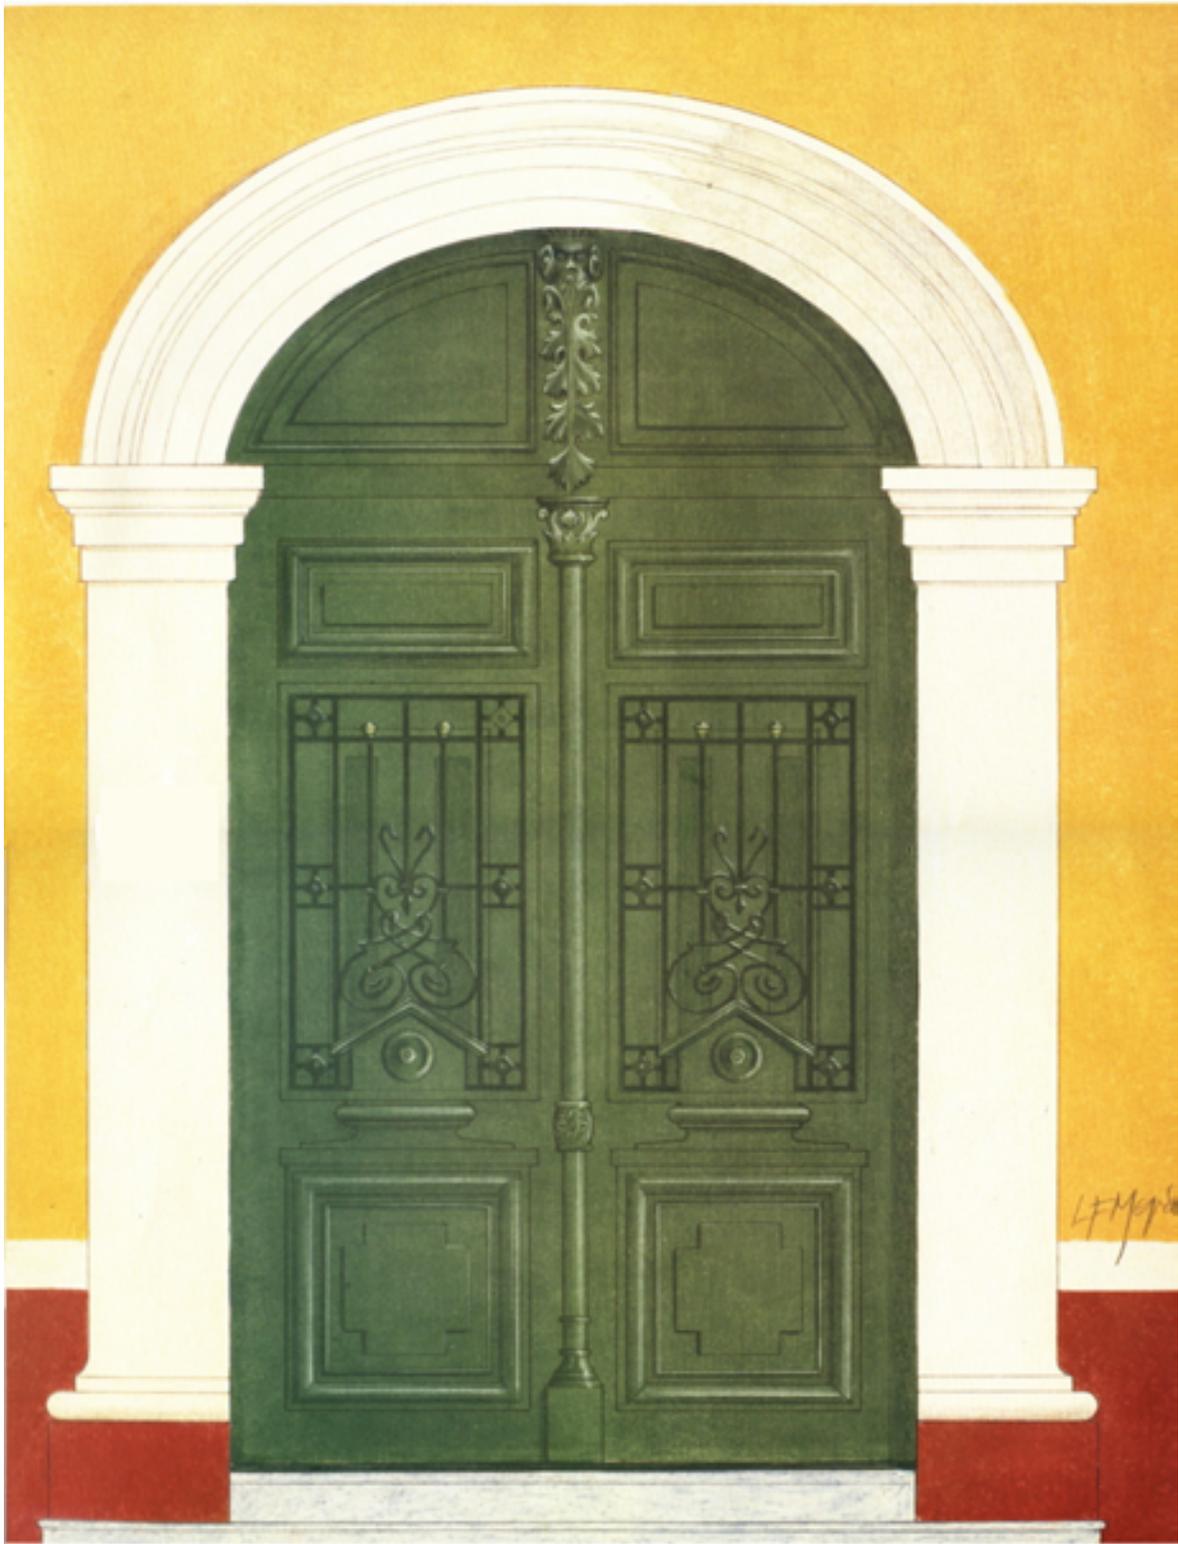
Estudio Artístico. Detalle puerta acceso lateral. Autor: Luis Fernando Mejía J.

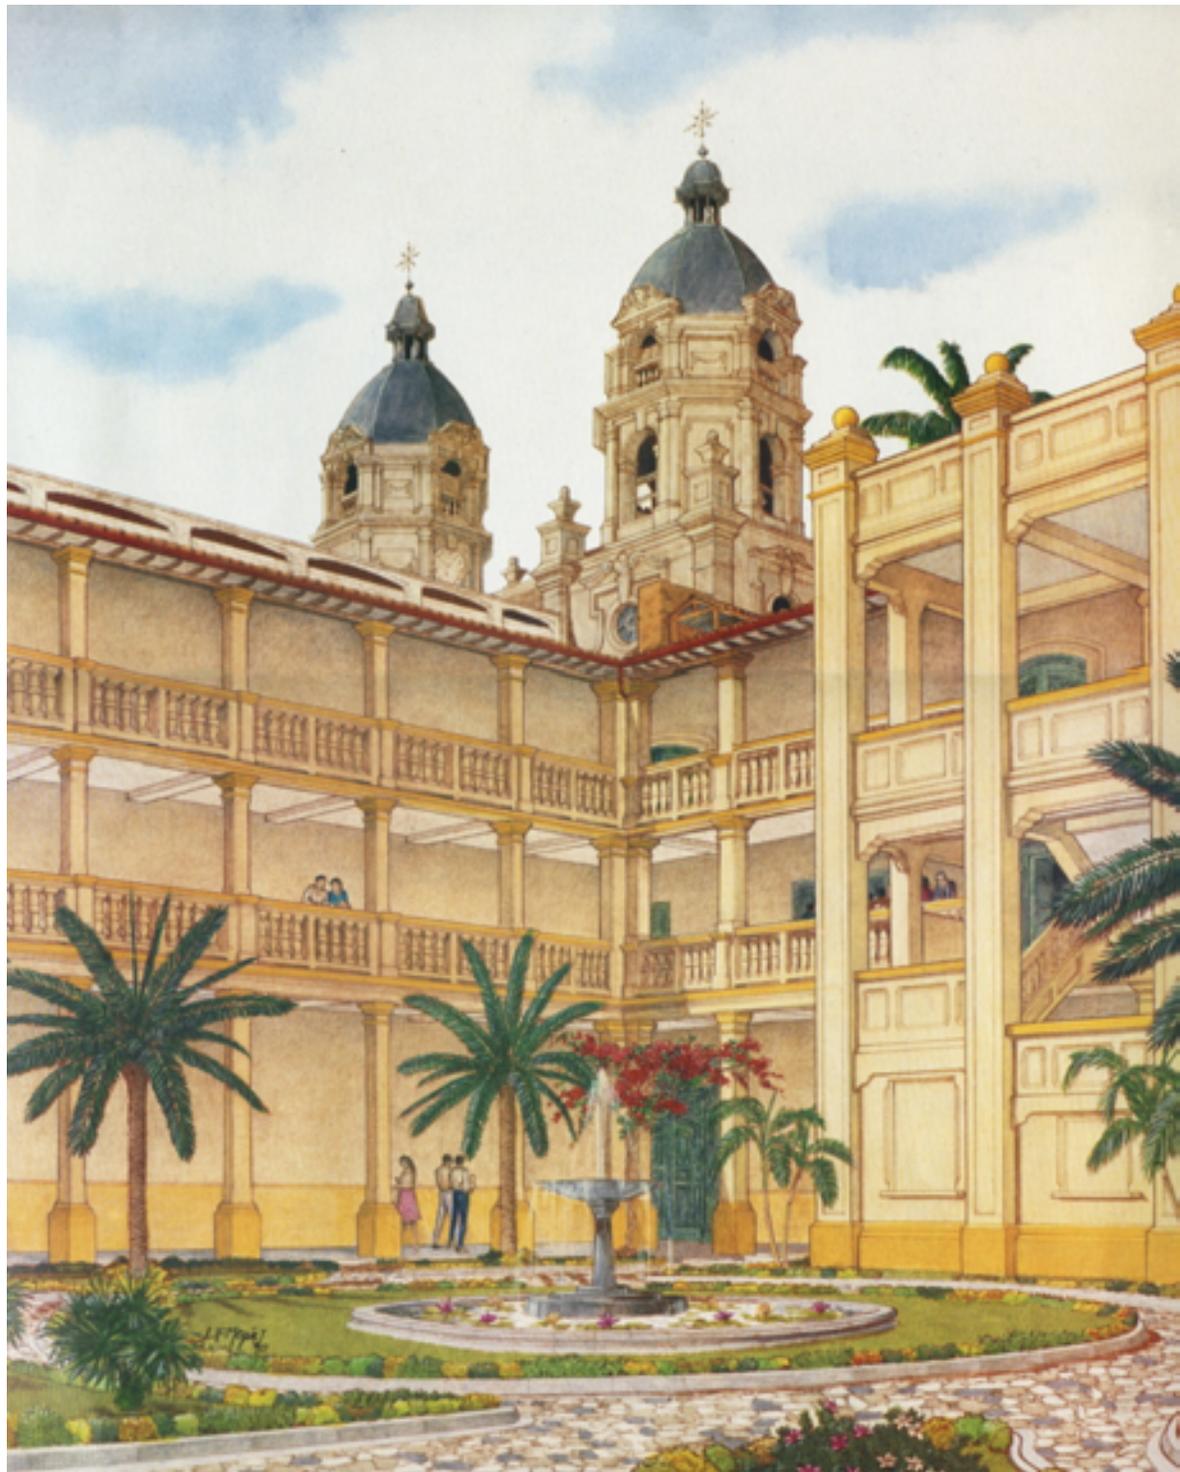
Estudio Artístico. Sección fachada interior Paraninfo.

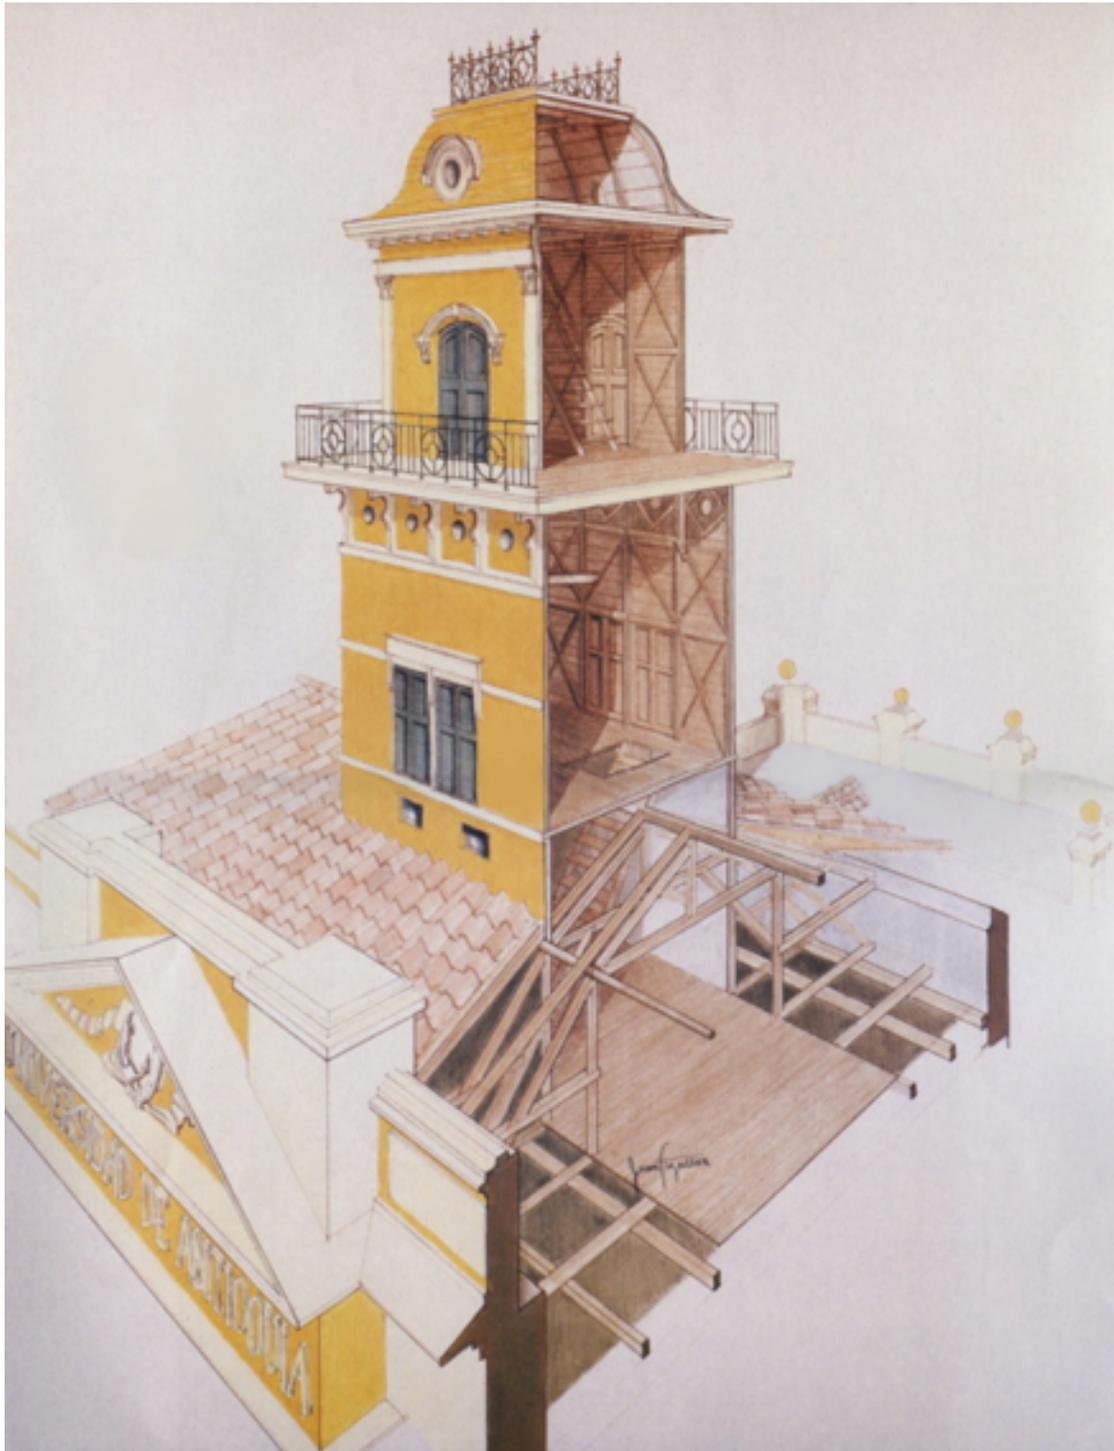
Diseño Artístico. Detalle corte perspectiva Torre.

La torre es una estructura en madera recubierta al exterior en latón galvanizado, material utilizado también en su cubierta, con pisos, ventanas y paredes al interior en madera.

En la torre, se restauró la lámina galvanizada de la cubierta, paredes exteriores y balcón.

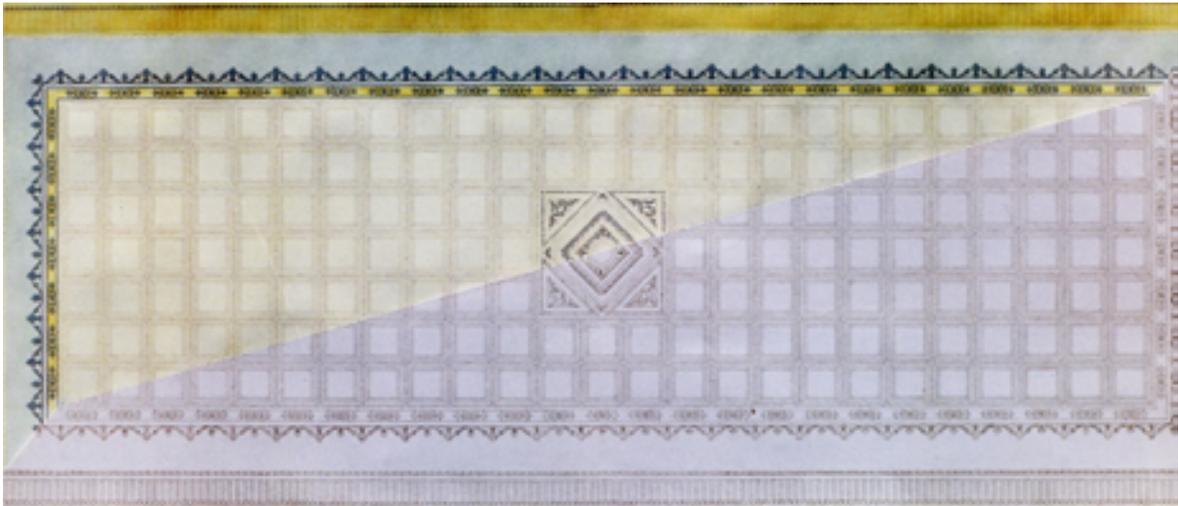
Enredo Artístico. Detalle cubo raso en latón troquelado. Autores: Javier M. Franco O. y Luis Fernando Mejía.

La restauración del latón troquelado, cielo raso del Paraninfo, de fabricación belga, implicó: Levantar entepiso superior correspondiente a la mansarda, sustitución de elementos portantes del mismo, inmunización, nivelación y articulación, limpieza, desoxidación en sitio, retiro de elementos desintegrados con intervención de integración previo tratamiento de Consolidación.

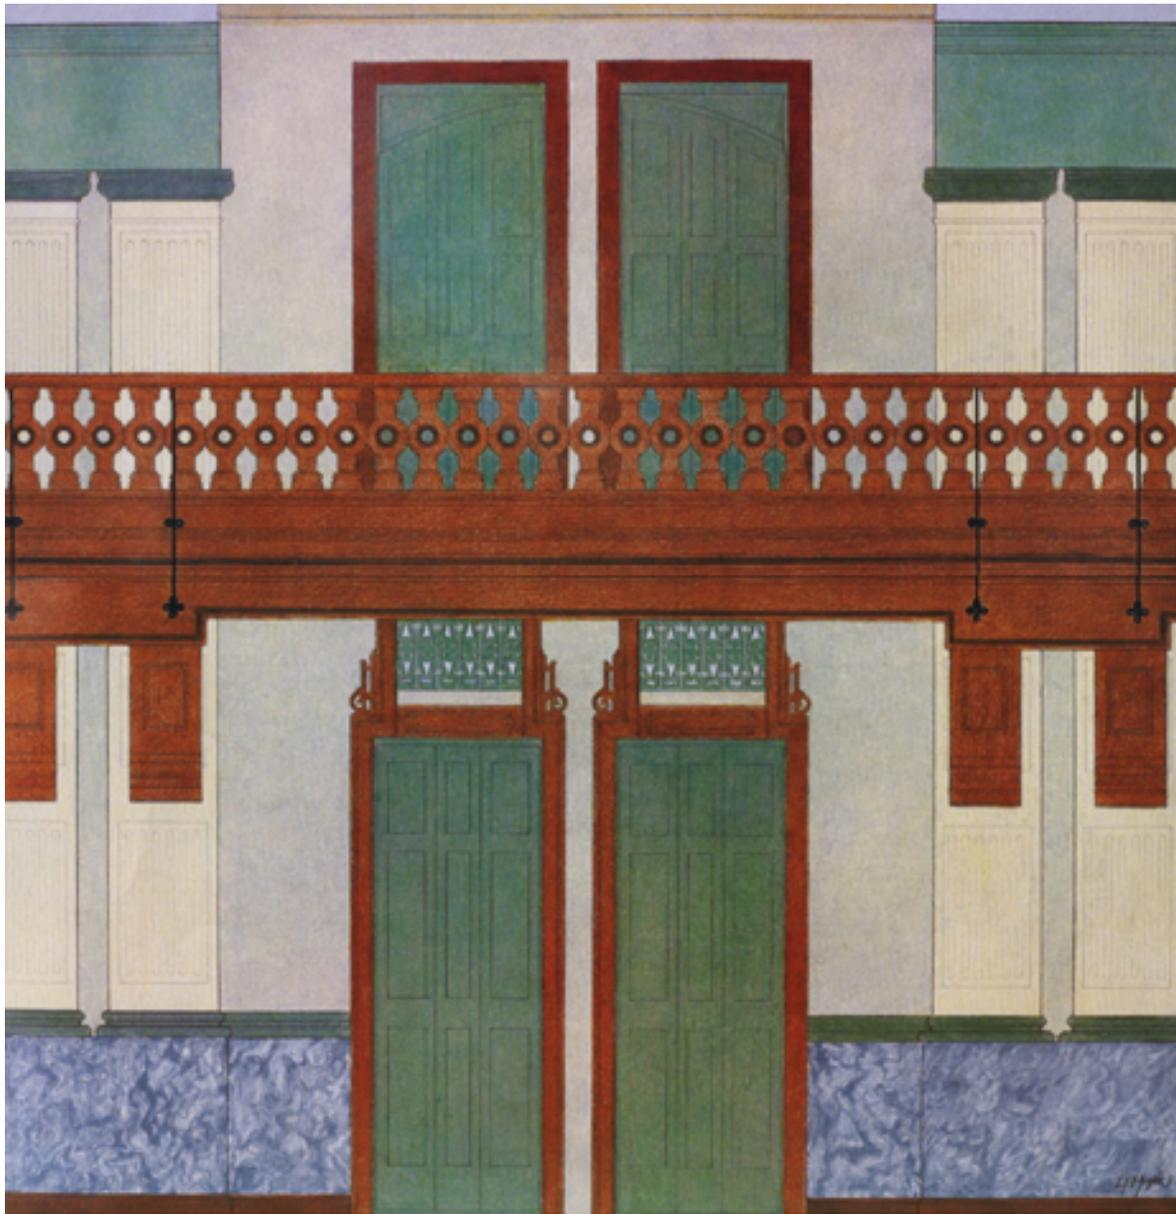
Estudio Artístico. Perspectiva diseño primer claustro. Autor: Luis Fernando Mejía.

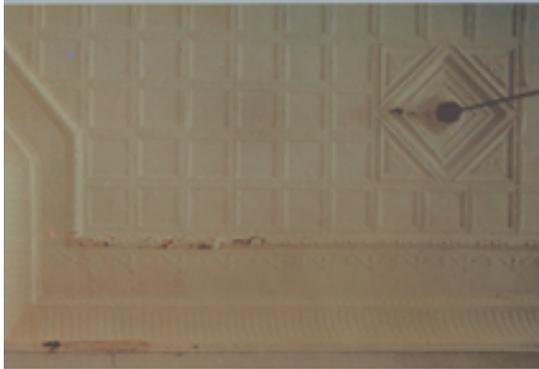
Estado deterioro latón.

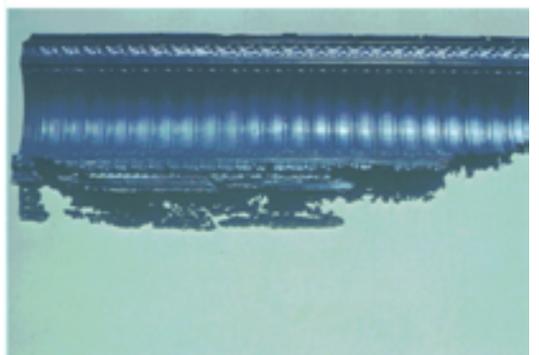
Estado del latón posterior al lavado

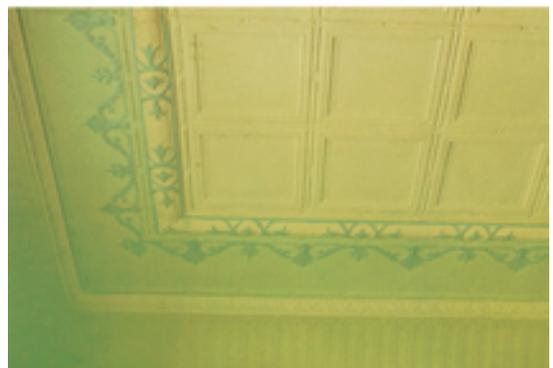
Estado final del latón
