MINEROS RICOS Y MINEROS POBRES. TECNOLOGÍA Y CULTURA MATERIAL
DE UN CONTEXTO MINERO ENTRE LOS SIGLOS XVII Y XIX EN LA CUENCA
ALTA DE LA QUEBRADA PIEDRAS BLANCAS (ANTIOQUIA)

Boletín de Antropología, año/vol. 19, número 036

Mineros ricos y mineros pobres. Tecnología y cultura material de un contexto minero entre los siglos xvii y xix en la cuenca alta de la quebrada Piedras Blancas (Antioquia)

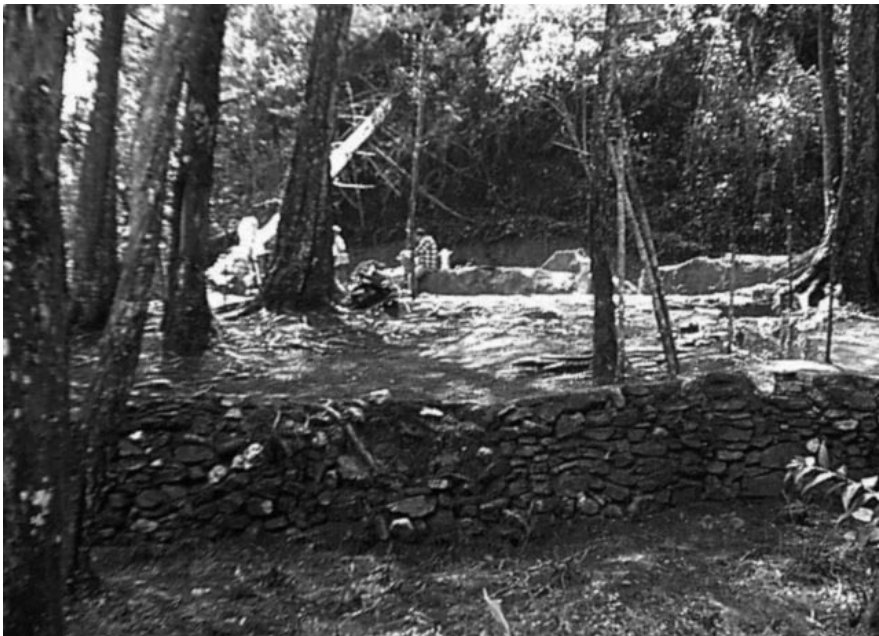
Figura 1. Muro de contención y plataforma

El Molino corresponde a un contexto de vivienda y de producción minera que se construyó hacia comienzos del siglo xvii. Está integrado básicamente por un muro de contención en piedra (véase figura 1), un relleno de tierra y un banqueo sobre ladera, los cuales configuran de manera articulada una amplia plataforma sobre la que se construyó una estructura de vivienda en tapia, con planta rectangular. En la vivienda se diferencian claramente tres espacios, cubiertos muy probablemente con un techo a dos aguas en tejas de barro. Para acceder a la plataforma existe una entrada escalonada, elaborada en piedra, que conduce al frente de la vivienda, en el cual fue posible identificar el espacio correspondiente a la puerta de acceso al interior de la construcción. Adicionalmente, reseñamos la existencia de un corredor interno en tierra y otro perimetral empedrado que cubre el frente, la parte trasera y el sector oeste de la casa (véase figura 2). El corredor fue construido utilizando cantos angulares de cuarzo blanco; en la parte frontal identificamos figuras geométricas consistentes en triángulos continuos en bajorrelieve (véase figura 3).

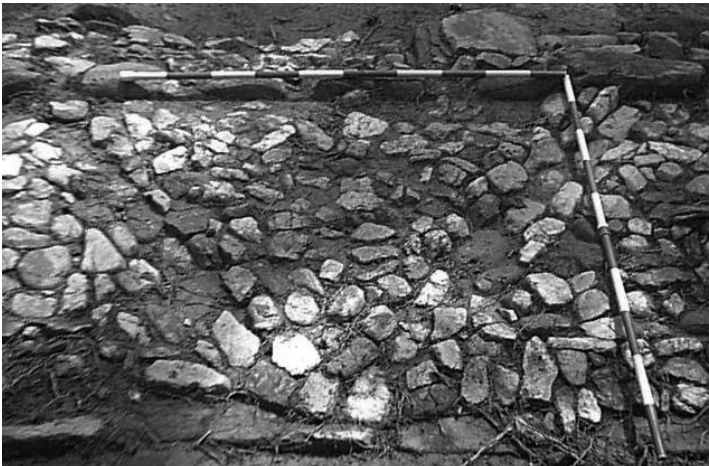
Figura 3. Detalle empedrado corredor frontal

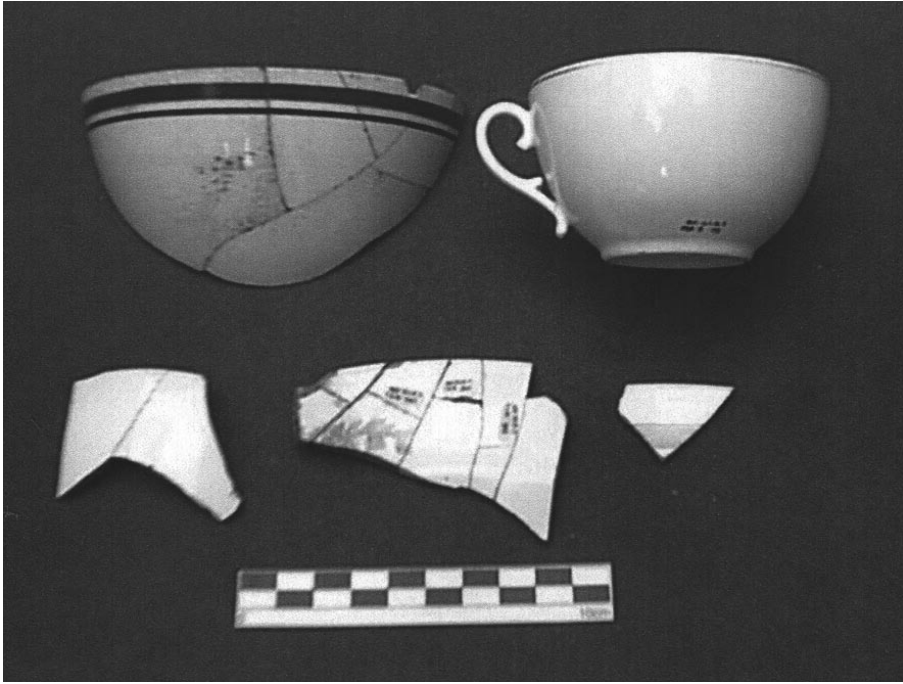
Figura 6. Fragmentos de loza importada

consolidadas que el grupo anterior y con una textura tizosa. Proponemos entonces que este conjunto de lozas pertenece a una producción local que trata de imitar las producciones europeas (en tal sentido, Therrien et al. (2002) reseñan el problema que debieron enfrentar las producciones locales al contar con una materia prima de menor calidad que no lograba igualar la pureza de la empleada para la fabricación de la loza europea). Reforzando esto, contamos con datos que nos hablan de la producción nacional de loza desde el siglo XIX, específicamente desde 1840 en Bogotá y desde 1882 en el municipio de Caldas (Antioquia).

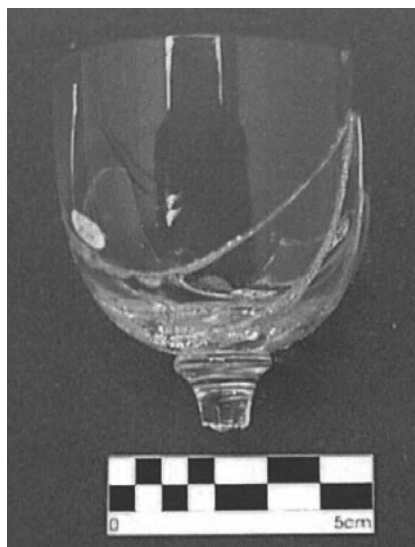
Figura 7. Copa de cristal

que no contamos con información acerca de la producción de cristal en el ámbito nacional para la época en que fue habitado El Molino (véase figura 7).

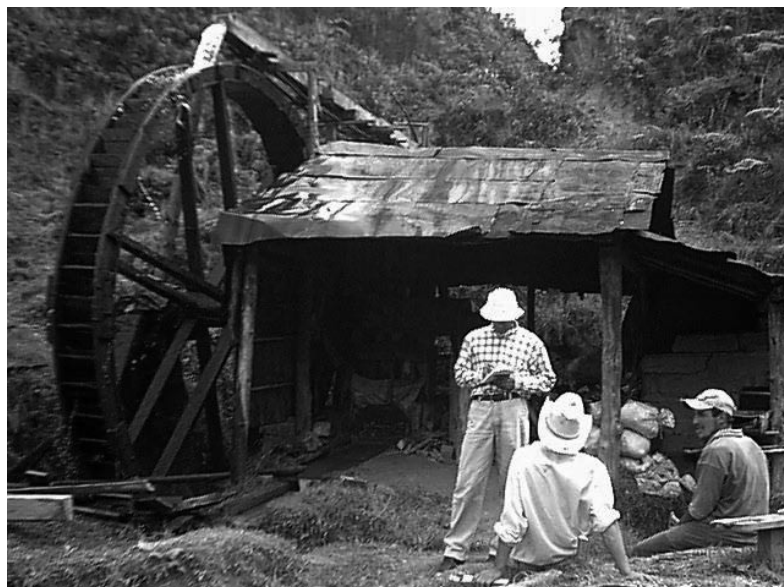
Figura 9. Molino de pisonos (Santa Rosa de Osos, Antioquia)

lizan de manera puntual y concentrada los vestigios de lo que constituyó un entable para la explotación de los depósitos vetiformes. Según el registro, los vestigios del entable minero de veta corresponden globalmente a tres socavones excavados en la roca metamórfica fresca, sobre el pie de colina de la margen este de la quebrada El Molino; tres cargueros o montículos de cantos medianos angulares de este tipo de roca (véase figura 5), producto de la excavación de los socavones; un cárcamo o “canal en piedra” sobre el que posiblemente se apoyaba una rueda pelton en madera, que accionaba un molino de pisones; una acequia a media ladera que conducía el agua desde la bocatoma en la quebrada El Rosario hasta la rueda pelton (véase figura 9); dos cargueros o acumulaciones de arenas finas producto del triturado de los pisones sobre los minerales de la veta (véase figura 5) y, finalmente, un área plana parcialmente banqueada, donde debió localizarse el mecanismo de los pisones junto con los cajones para el lavado de los materiales triturados y la “cortada” del oro.
